EKSPERTYZA TECHNICZNA BUDYNKU OŚRODKA ZDROWIA zlokalizowanego w Bielinach, gm. Bieliny, woj. świętokrzyskie, na działce o nr ewid. 1343/7.

Ośrodek Zdrowia ul. Partyzantów 12
Bieliny, gm. Bieliny
woj. świętokrzyskie
nr ewid. działki: 1343/7

Gmina Bieliny
Urząd Gminy w Bielinach,
ul. Partyzantów 17
26-004 Bieliny
woj. świętokrzyskie

KIELCE, kwiecień 2015r.

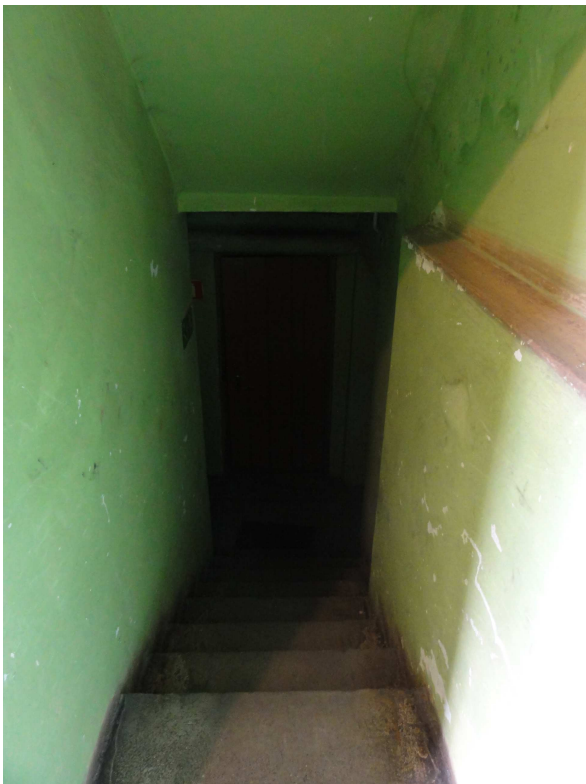
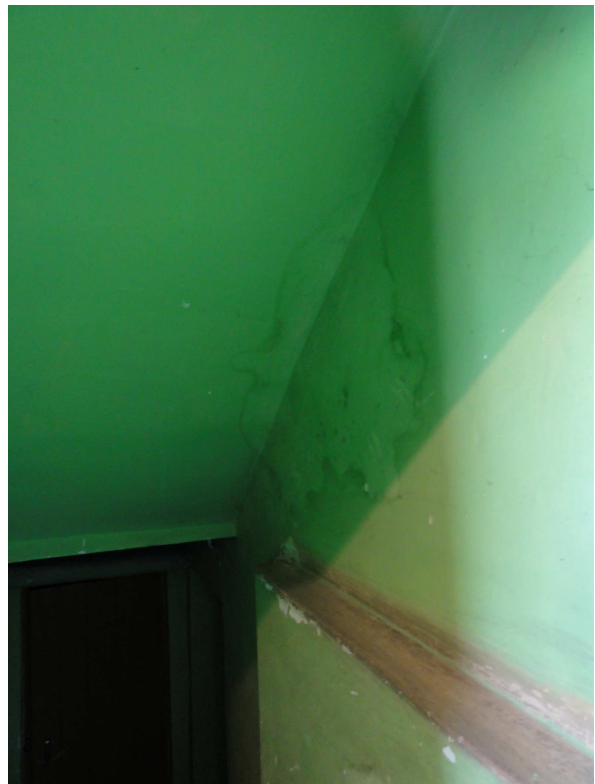
Zdjęcia nr 1,2 - Ściany fundamentowe

- Ściany fundamentowe - w stanie dobrym, bez zauważalnych oznak degradacji.
Zdjęcia nr 1,2.
- Ściany zewnętrzne – w stanie średnim, z zewnątrz zauważalne spękania warstwy osłonowej (tynku), od wewnątrz pojedyncze spękania, w dwóch lokalach mieszkalnych i pokoju oraz na klatce schodowej liczne zawilgocenia z powodu nieuszczelności stropodachu z poprzednich lat, na skutek czego został wykonany jego remont.
Zdjęcia nr 3,4,5.
- Ściany wewnętrzne – w stanie dobrym, pojedyncze zawilgocenia w lokalach mieszkalnych, bez zauważalnych innych oznak degradacji.
Zdjęcie nr 6.
- Schody wewnętrzne – w stanie dobrym, pojedyncze ubytki lastriko.
Zdjęcie nr 7.
- Stropy
 - pomiędzy piwnicą i parterem - brak widocznych rys.
 - pomiędzy parterem i piętem - brak widocznych rys.
 - nad pierwszym piętem – liczne rysy, strop zawilgocony, na tynku przebijający układ belek i pustaków.Zdjęcia nr 8,9.

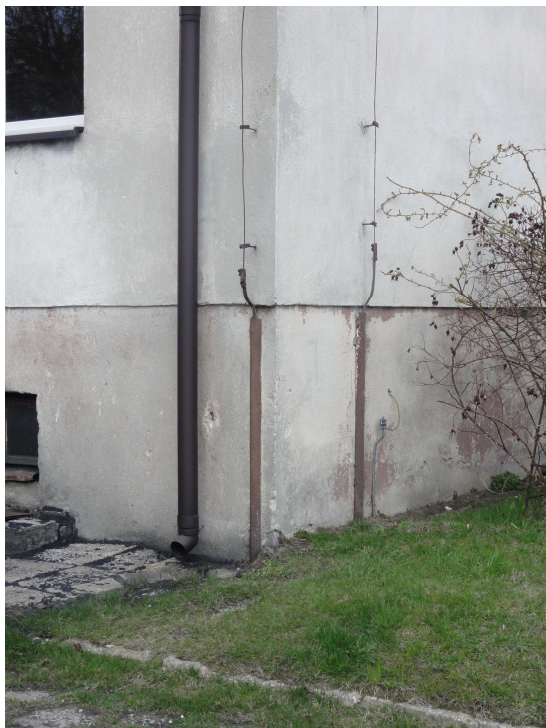
Zdjęcie nr 10 - Elewacja zach.-płd.

- Elewacje – liczne spękania, wyblakła kolorystyka, ubytki tynku, a także widoczne od wewnątrz przemarzanie ścian na klatce schodowej oraz w lokalach mieszkalnych.
Zdjęcie nr 10.

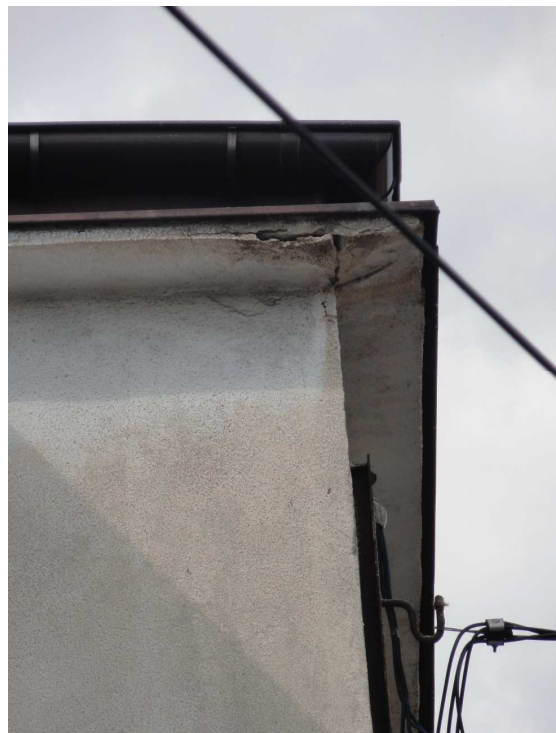
Zdjęcie nr 11 - Gzymsy od strony zach.

- Rury spustowe i rynny – w stanie dobrym, wymienione.
Zdjęcie nr 12.
- Gzymsy – widoczne liczne ubytki.
Zdjęcie nr 11.
- Balkony
 - od strony południowej płyta balkonowa w stanie dobrym, brak widocznych spękań. Otulina zbrojenia bez naruszeń. Obróbka blacharska z kilkoma ubytkami i ogniskami korozji. Balustrada podniszczona przez długi okres eksploatacji.
Zdjęcie nr 13.

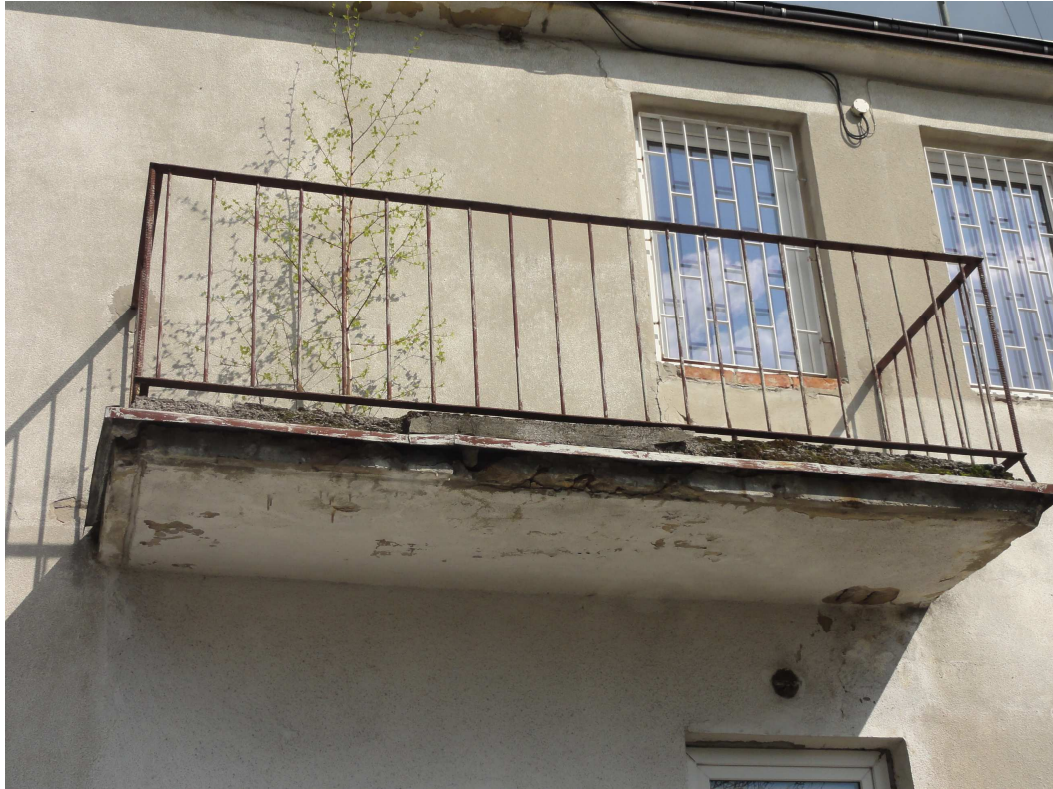
Zdjęcie nr 14 - Balkon od strony zachodniej

- balkon od strony zachodniej, nieużytkowany (zamurowane wejście), w stanie złym, z licznymi ubytkami betonu od spodu i od czoła płyty. Posadzka balkonu z ubytkami warstw wierzchnich.
Zdjęcie nr 14.

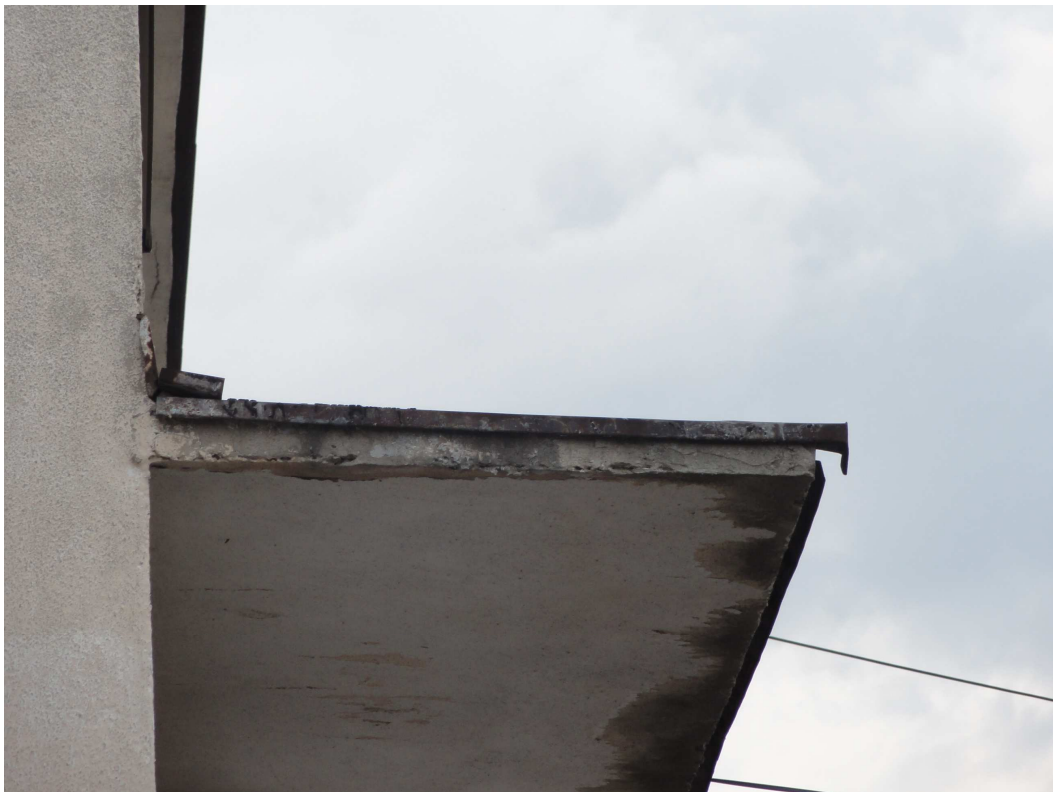
Zdjęcie nr 15 - Daszek od strony wschodniej

- Daszki nad wejściami – dwie sztuki, od strony zachodniej w stanie bardzo złym, od strony wschodniej w stanie dobrym.
Zdjęcia nr 15,16.
- Zadaszenie przy wjeździe do garażu – w stanie bardzo złym.
Zdjęcie nr 17.

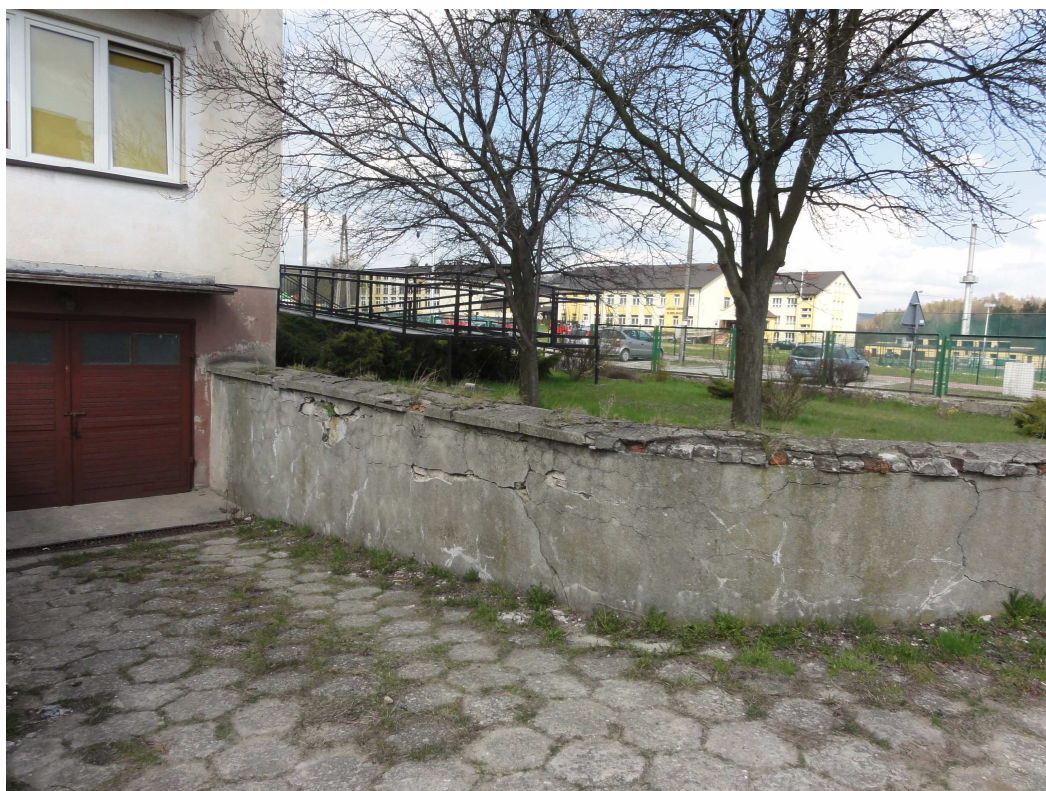
Zdjęcie nr 18 - Murki (ścianki oporowe) od strony południowej

- Murki (ścianki oporowe) przy wjeździe do garażu zlokalizowane od południa – w stanie bardzo złym, z licznymi pęknięciami, ubytkami części pustaków. Zdjęcie nr 18.

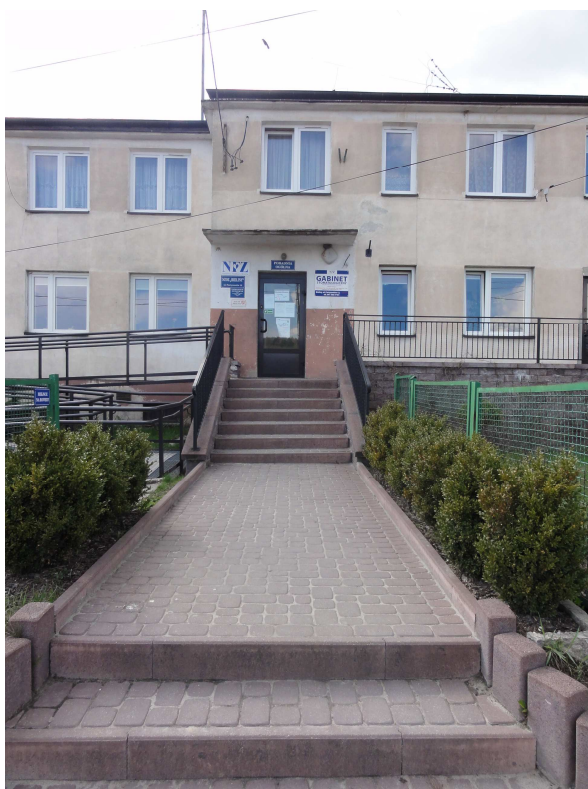
Zdjęcie nr 19 - Wejście do budynku od strony wschodniej

- Stolarka okienna
 - drewniana (w pomieszczeniach piwnicznych, na klatce i na parterze),
 - z PCV - w stanie bardzo dobrym.
- Wejście do budynku oraz pochylnia dla osób niepełnosprawnych (w konstrukcji stalowej) od strony wschodniej w stanie dobrym. Zdjęcie nr 19.

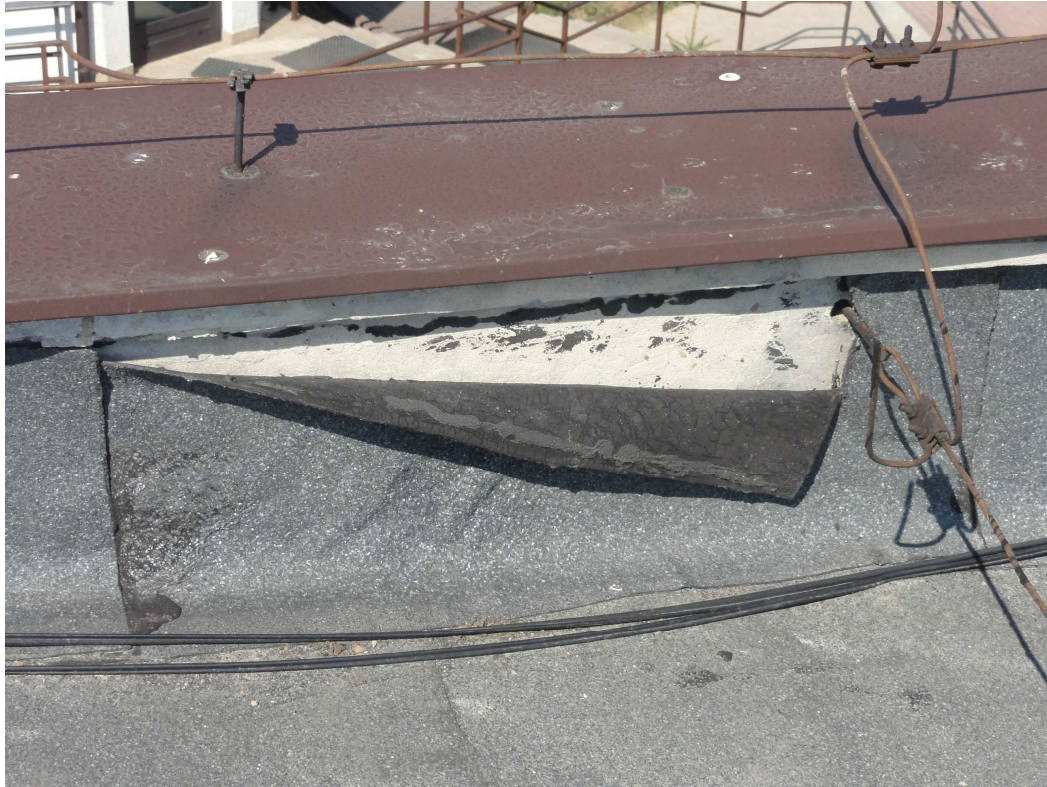
Zdjęcie nr 20 - Stropodach

- Stropodach - w stanie dobrym, po remoncie, podczas którego zostało wykonane nowe pokrycie dachu. Widoczne odklejenie warstwy papy od ściany atykowej. Zdjęcie nr 20.

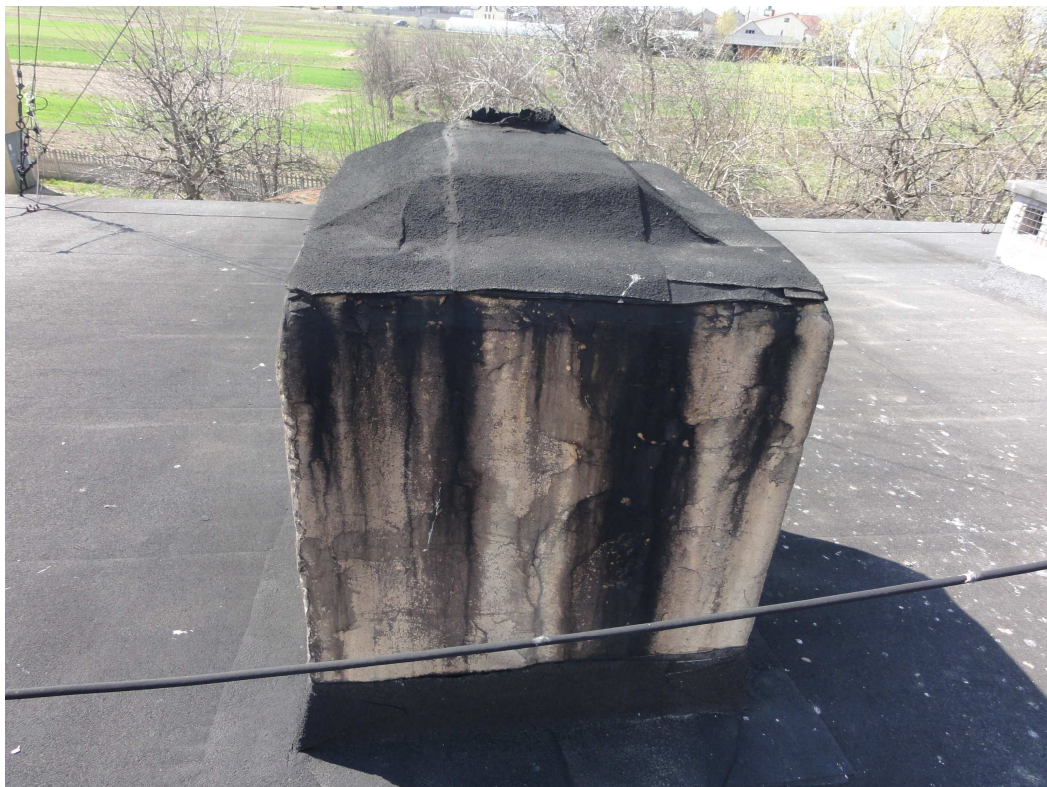
Zdjęcie nr 21 - Komin dymowy

- Kominy - okryte papą od góry. Przy styku komina z połacią dachu kominy obłożone z papą po obwodzie, w miejscach tych występują widoczne pojedyncze spęknięcia. Tynk na kominach w stanie dobrym. Komin dymowy z widocznymi licznymi spęknięciami spowodowanymi zmianami termicznymi. Zdjęcie nr 21.

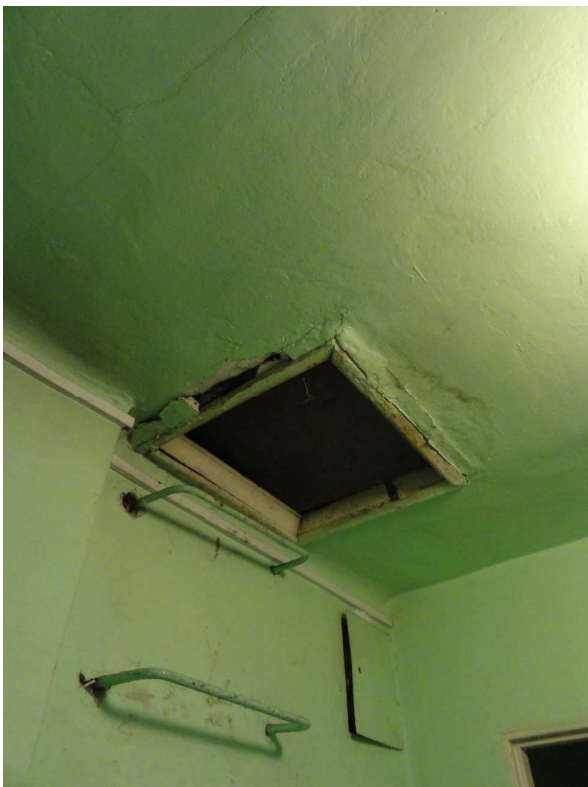
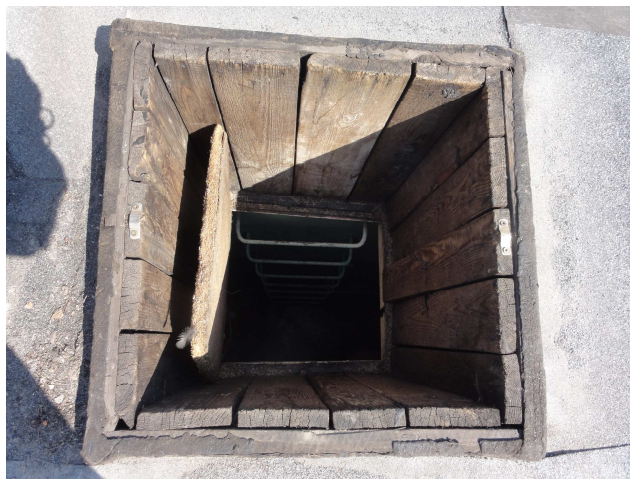
Zdjęcie nr 22,23 - Wylaz dachowy, szczeble włazowe

- Wyłaz dachowy – w stanie złym, przeznaczony do wymiany. Widoczne duże ubytki i zawilgocenia tynku na suficie w miejscu osadzenia wyłazu. W przeszłości możliwe zawilgocenia drewnianej obudowy wyłazu. Drewno spróchniałe. Wyłaz istniejący nie zapewnia komfortowego wyjścia na dach. Zdjęcia nr 22,23.

- Stopnie wjazdowe na dach – zlokalizowane na klatce schodowej w stanie bardzo złym. Szczeble wjazdowe osadzone w ścianie, kilka z nich obluźowane, wysuwają się. Brak możliwości bezpiecznego i komfortowego wejścia na dach. Zdjęcie nr 22.

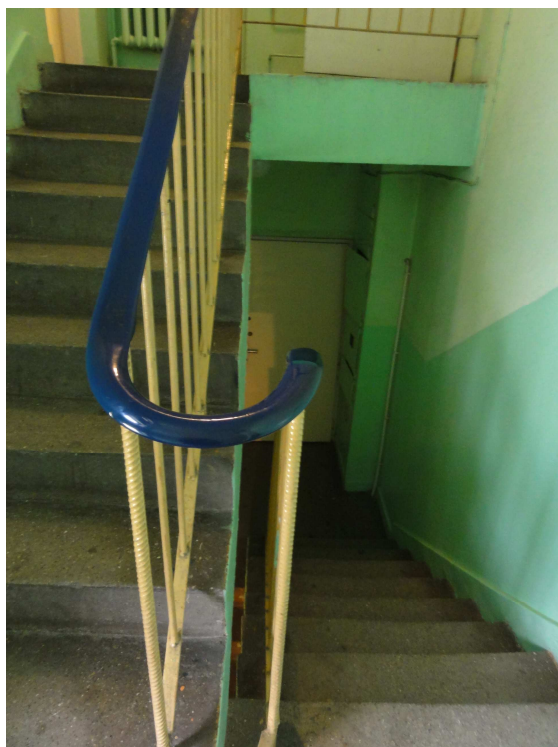
Zdjęcie nr 24 - Porecz przy schodach wewnętrznych.

- Poręcz na schodach wewnętrznych – w stanie zadowalającym. Zdjęcie nr 24.
- Nadproża – w stanie dobrym bez wyraźnych uszkodzeń.
